z dnia 17.06.2019

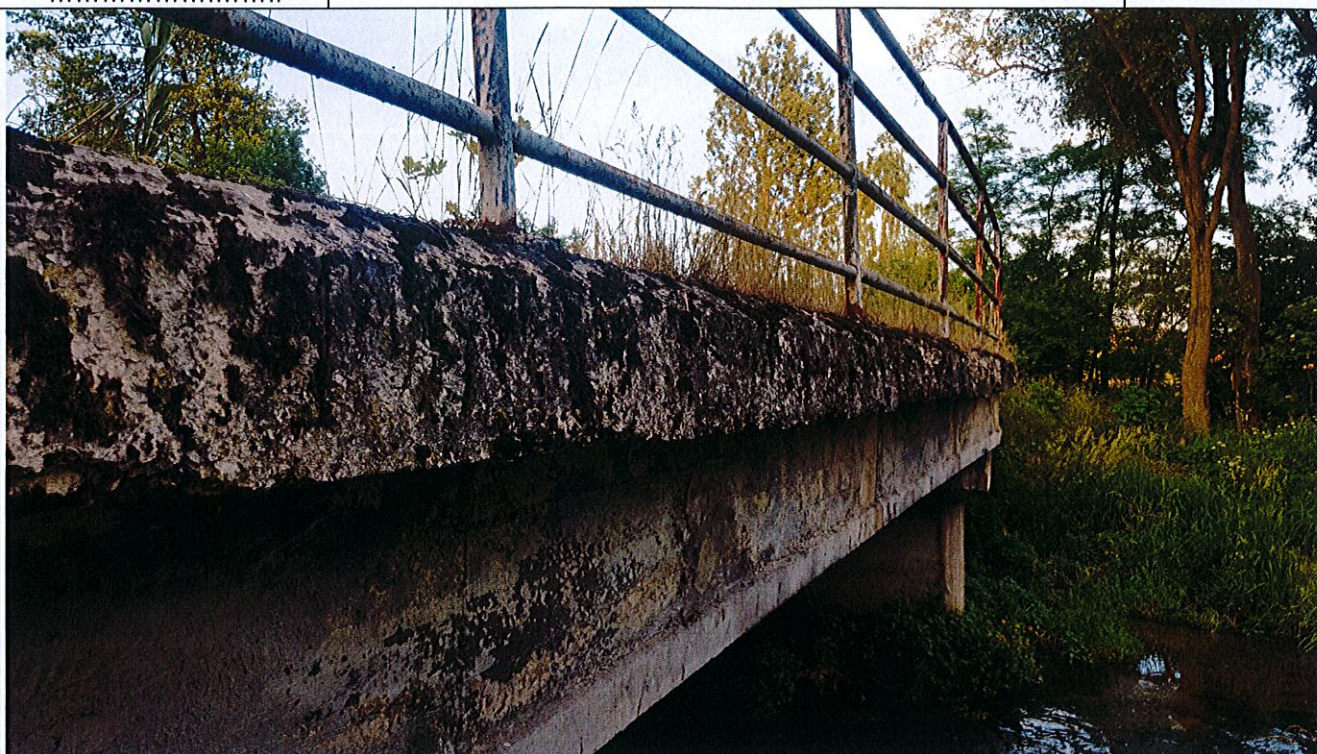
Fot. 18 . Widoczna silna degradacja gzymsu – wegetacja roślin, ubytki betonu, gnicie i starzenie.  
(woda górna)

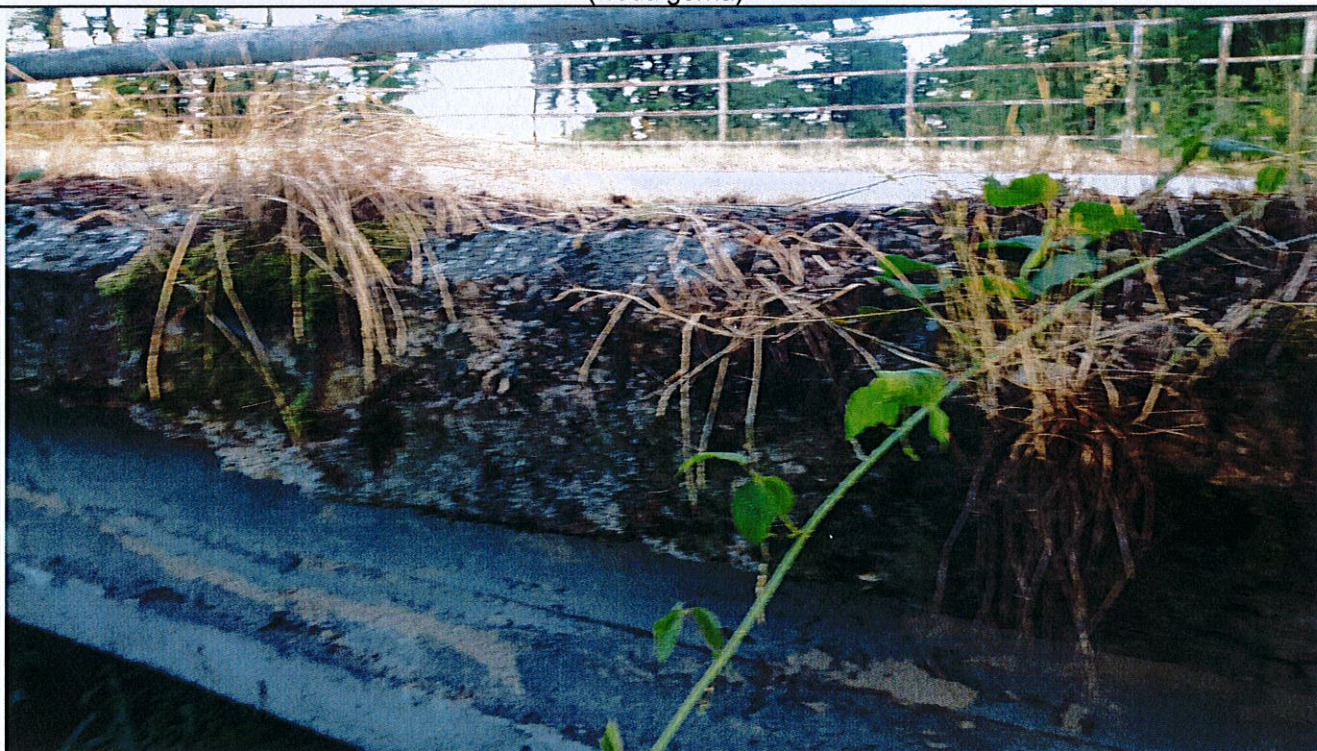
Fot. 19 . Widoczna silna degradacja gzymsu – wegetacja roślin, ubytki betonu w rejonie kotwienia balustrady, gnicie i starzenie, a także korozja stali zbrojeniowej.
