OPRACOWANIE DOTYCZĄCE MOŻLIWOŚCI USUNIĘCIA ŚCIANY W BUDYNKU ŚWIETLICY  
WIEJSKIEJ W KRZCIECICACH, GM. SĘDZISZÓW.

| NAZWA:<br>BUDYNEK ŚWIE TLICY WIEJSKIEJ W KRZCIECICACH | | |
| ADRES OBIEKTU:<br>KRZCIECICE, DZ. GEOD. NR 443/1, GM. SEDZISZÓW | | |
| PRZEDMIOT:<br>RZUT PRZYZIEMIA I PRZEKRÓJ A-A | SKALA:<br>1:100 | DATA:<br>październik 2020 |

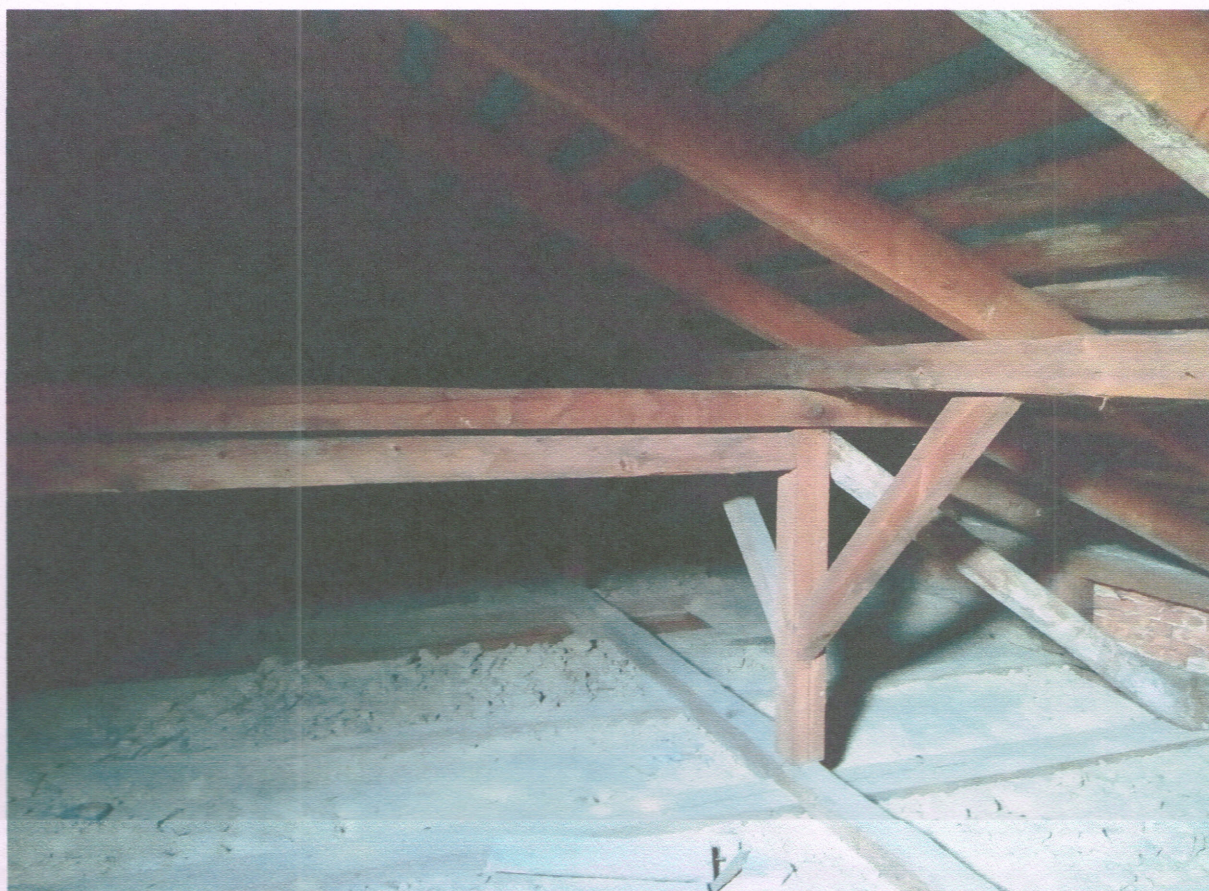
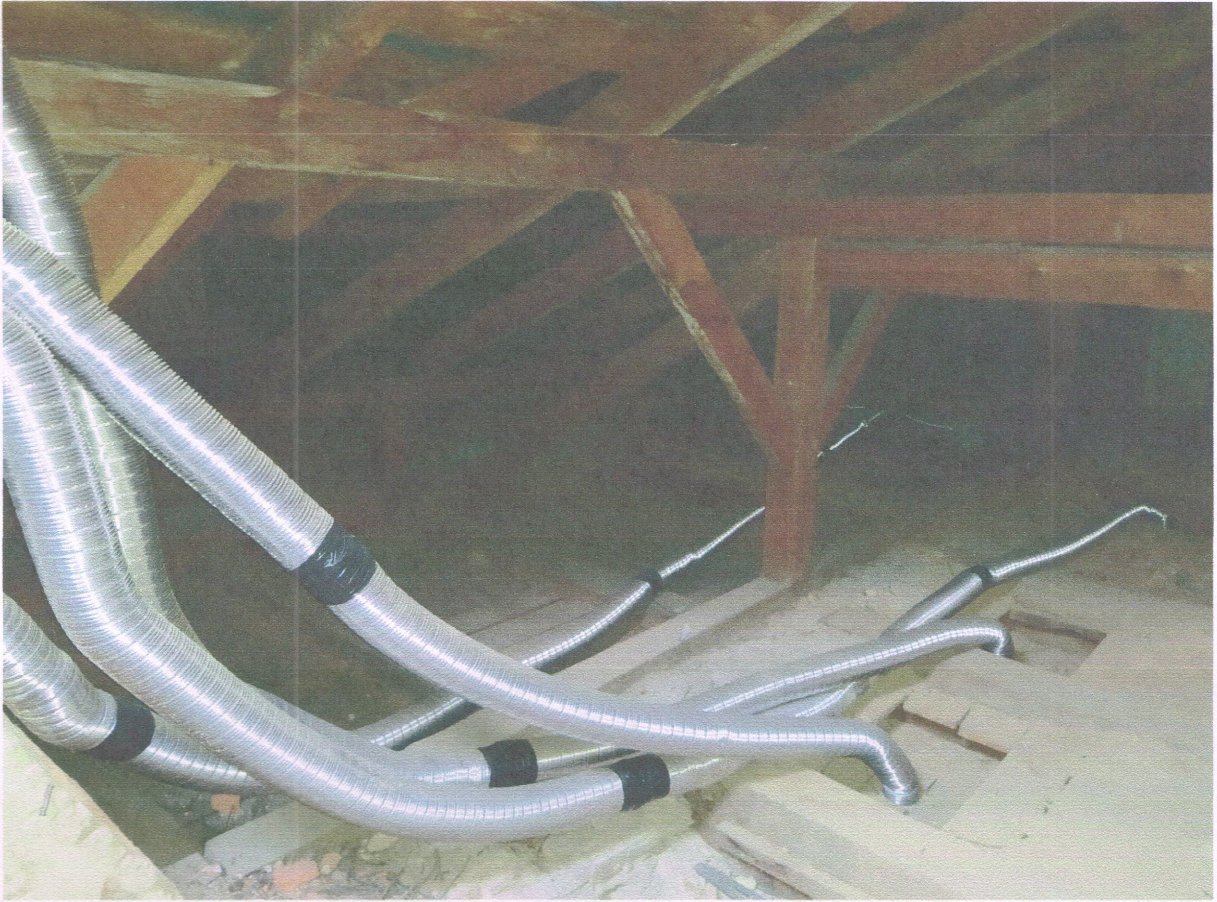
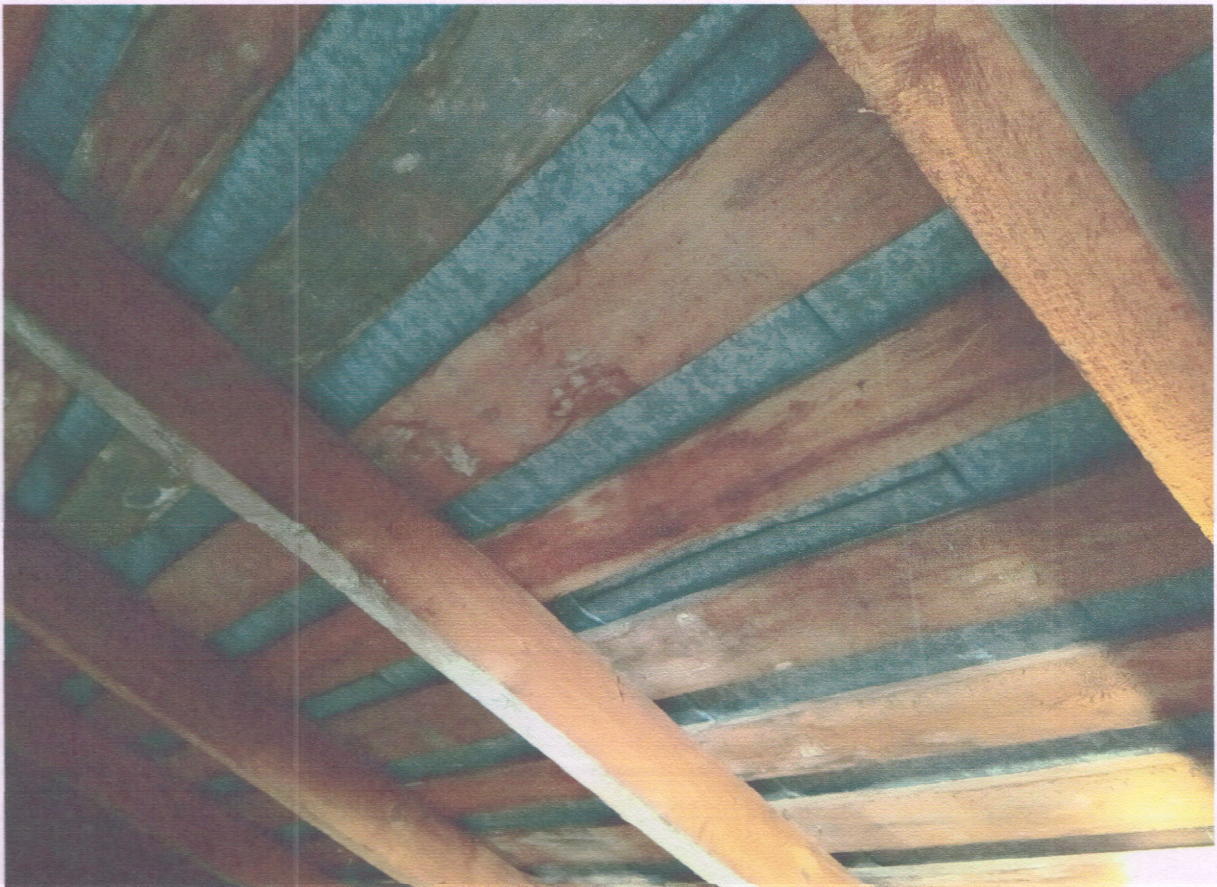
Zdjęcia poddasza:

Stropy w budynku są drewniane ze ślepym pułapem, oparte na ścianach podłużnych budynku. Dach nad analizowaną częścią jest wielospadowy, o konstrukcji płatwiowo – kleszczowej z mieczami, kryty papą na starym pokryciu z blachy z niepełnym deskowaniem, spadek połaci 24°.
